**ANALISA KEGAGALAN PIPA UDARA A312 TIPE
304H PADA *LINE* A-1011-14" (25P2J) UNIT
AMONIA PT. PETROKIMIA GRESIK**

JURUSAN TEKNIK MESIN
Fakultas Teknologi Industri
Institut Teknologi Sepuluh Nopember
Surabaya 2016

**FAILURE ANALYSIS AIR PIPING A312 TYPE
304H IN LINE A-1011-14" (25P2J) AMMONIA
UNIT PT. PETROKIMIA GRESIK**

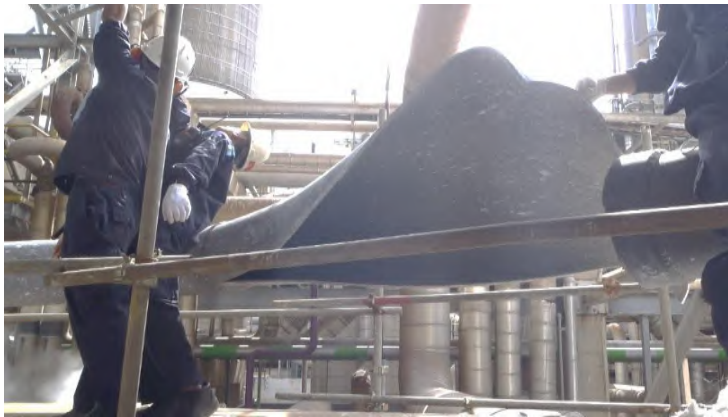
Gambar 1.2 Kegagalan pada Pipa Udara Unit Amonia

yaitu kegagalan (*failure*) line A1011-14”(25P2J) pada tanggal 14 Januari 2015 pipa mengalami pecah atau meledak. Posisi pipa yang mengalami pecah berada dekat *outlet air heater* 101-BCA 2. Terjadinya beberapa kegagalan pada line A1011-14”(25P2J) tersebut dinilai sangat mengganggu proses produksi di unit amonia, karena harus dilakukan beberapa kali *shutdown* untuk dilakukan proses perbaikan, sehingga *production rate* amonia PT. Petrokimia Gresik akan turun. Kegagalan yang terjadi dapat dilihat pada Gambar 1.2.

Hasil analisa dari pihak inspeksi PT. Petrokimia Gresik menyebutkan bahwa, kegagalan terjadi akibat adanya *overheating* temperatur mencapai 800°C dan adanya *pre-existing crack* pada daerah las *longitudinal* lebih dari 80% tebal pipa, sehingga dengan adanya tekanan udara dalam pipa dapat mengakibatkan terjadinya pecah (*rupture*). *Overheating* hanya akan mempercepat terjadinya pecah pada pipa.

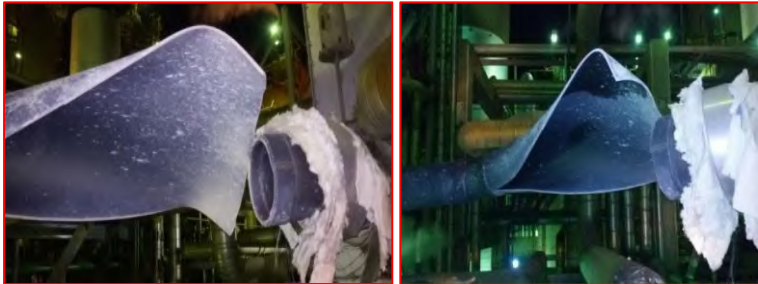
Gambar 4.1 Pipa yang Mengalami Kegagalan

Pada Gambar 4.1 akan dijadikan obyek yang akan diteliti, dimana pipa yang mengalami kegagalan akan dipotong untuk dijadikan spsimen uji.

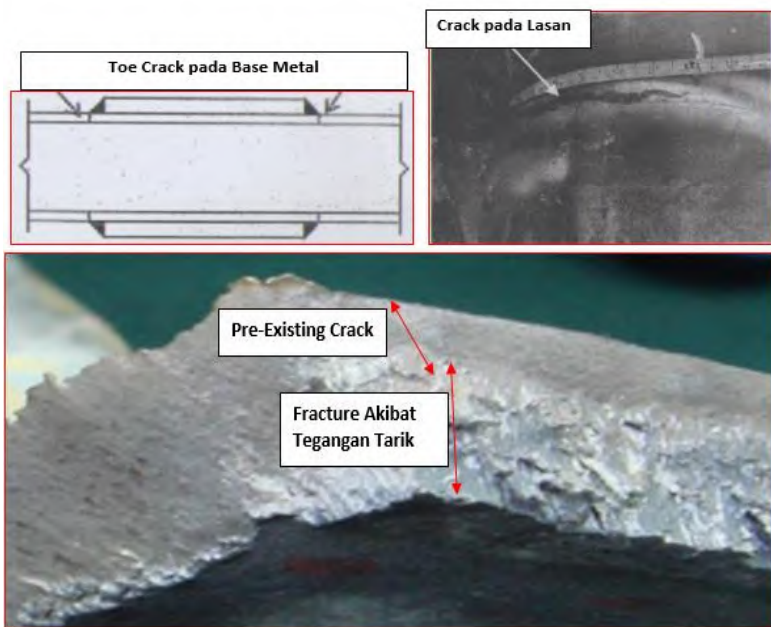
Gambar 4.2 Bentuk Kegagalan pada *Line A 1011-14'' (25P2J)*

Ada dua jenis kegagalan yang terjadi pada *line A1011-14"* (25P2J), yaitu terjadinya *crack* pada sambungan *circumferential* dan pecah pada sambungan las *longitudinal*. *Crack* pada sambungan *circumferential* terjadi pada bagian lasan, dan *toe crack* di *base metal* saat terjadi pecah di sambungan las *longitudinal*. Bentuk kegagalan pada *line A1011-14"* (25P2J) dapat dilihat pada Gambar 4.2.

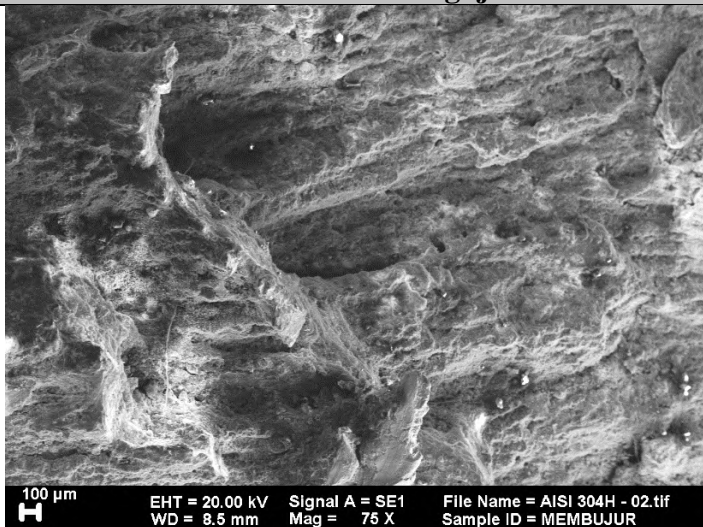
Perbesaran 75x (a)

Patahan seperti akibat tegangan tarik

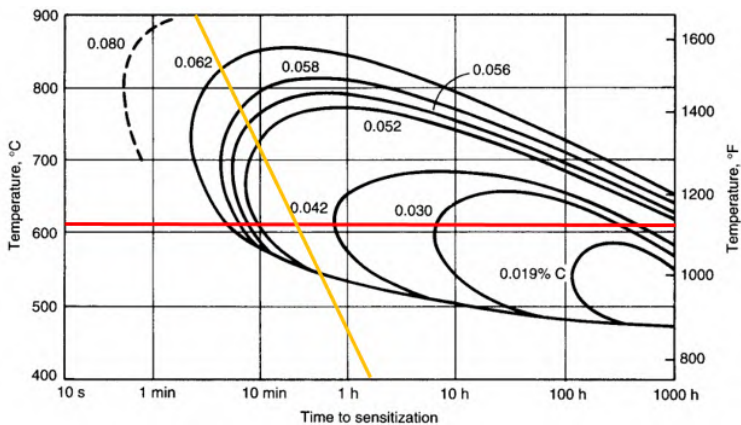
Gambar 4.11 Terjadinya Presipitasi Karbida Krom

Dari hasil pengujian metalografi pada material pipa A312 tipe 304H didapatkan hasil berupa metrik *austenite* dan terdapat presipitasi karbida krom pada setiap sampel. Hasil Pengujian metalografi setiap sampel dapat dilihat pada tabel 4.7, 4.8, 4.9, dan 4.10.

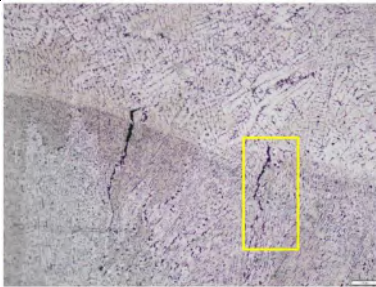
| TITIK PENGUJIAN | SRUKTUR MIKRO | KET. |
|--|---|--|
| | Bag. (a) sampel 1 (HAZ) 100x | <i>Crack</i> pada daerah lasan dan HAZ |

Hasil perbesaran pada sampel 1 terdapat adanya *crack* yang menjalar pada batas butir mulai dari HAZ melewati *fusion line* sampai berhenti di *fusion zone*. Perbesaran 500x pada *fusion zone* atau *welded* menunjukkan adanya delta ferrit, hal ini dikarenakan pada proses pengelasan terjadi panas lebih dari 1500°C. Pada temperaur lebih dari 1500°C austenit akan bertransformasi menjadi delta ferrit. Pada perbesaran 500x pada sampel 2 di daerah HAZ terlihat adanya presipitasi karbida krom pada batas butir. Perbesaran 500x presipitasi karbida krom terlihat sangat banyak. Hal tersebut yang menyebabkan daerah disekitar batas butir menjadi lemah dan terjadi retak pada daerah tersebut. Retak yang menjalar pada batas butir seperti pada sampel 1 disebut dengan IGSCC (*intergranular stress corrosion cracking*).

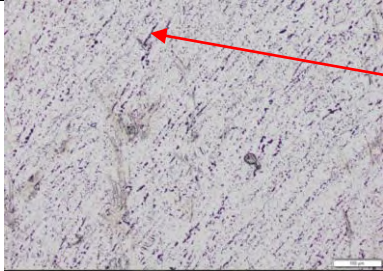
| | | Fase Delta Ferit pada Daerah Lasan |

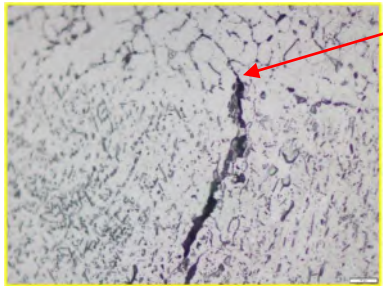
| | | Crack Menjalar pada Batas Butir |

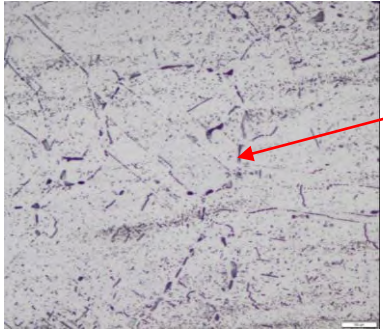
| | | Pada <i>Base Metal</i> Terlihat Adanya Presipitasi Karbida Krom |

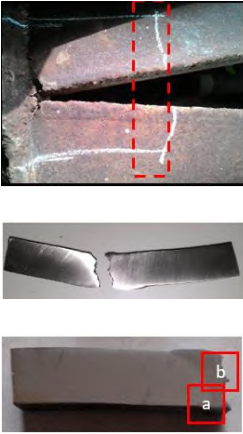
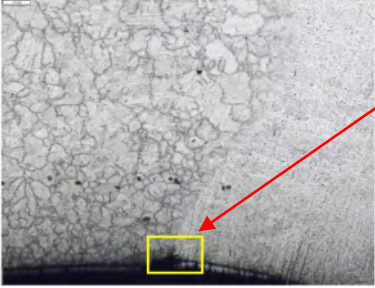
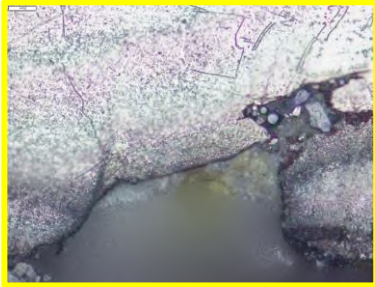
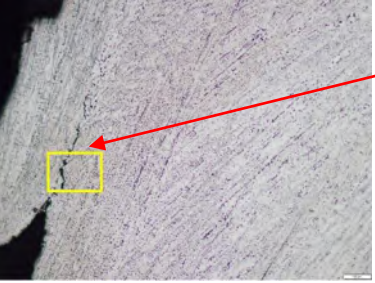
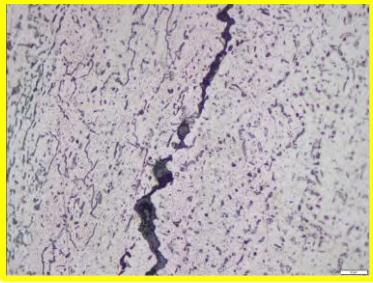
| TITIK PENGUJIAN | SRUKTUR MIKRO | KET. |
|---|---|--|
| <p>Sample 3</p> | <p>Bag. (a) Sampel 3 (HAZ) 50x</p> <p>Bag. (a) Sampel 3 <i>Initial Crack</i> HAZ 500x</p> <p>Bag. (b) Sampel 3 <i>Welded</i> 100x</p> | <p>Terlihat Adanya <i>Initial Crack</i> pada HAZ</p> <p>Fase Delta Ferit Terbentuk pada Lasan dan Terlihat Adanya <i>Crack</i></p> |

| | <p>Bag. (b) Sampel 3 Crack 100x</p> | |

Sampel 3 dan 4 merupakan sampel yang diambil dari bagian las *longitudinal*, dari hasil pengamatan metalografi dengan perbesaran 100x pada sampel 3 terlihat adanya *initial crack* pada

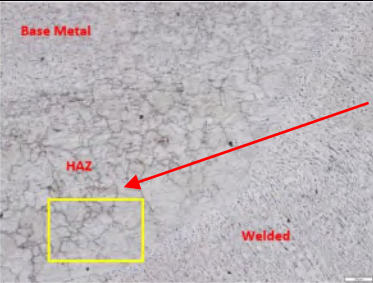
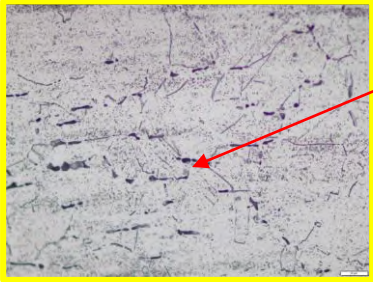
| | <p>Sampel 4 Welded and HAZ 100x</p> <p>Sampel 4 HAZ 500x</p> | <p>Butir HAZ Lebih Besar Dari pada <i>Base Metal</i></p> <p>Terlihat Adanya Presipitasi Karbida Krom</p> |

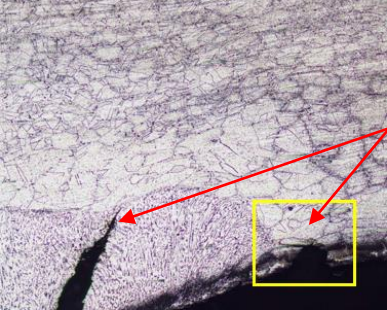
| TITIK PENGUJIAN | SRUKTUR MIKRO | KET. |
|---|--|---|
| <p>Sampel 6</p> | <p>Sampel 6 Crack 100x</p> | <p><i>Initial Crack</i> pada HAZ dan Lasan</p> <p>Batas Butir Terlihat Tebal indikasi adanya Presipitasi Karbida Krom</p> |

Sama halnya dengan sampel 3, pada sampel 6 dan 7 juga terdapat adanya *initial crack* yang menjalar pada batas butir daerah HAZ dan terdapat presipitasi karbida krom pada daerah tersebut.

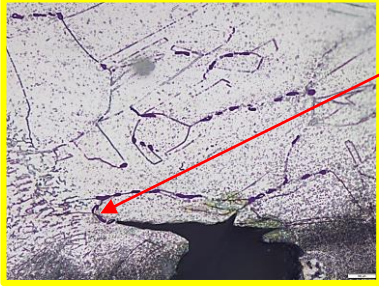
| | <p>Sampel 6 Crack 500x</p> | <p><i>Crack</i> Menjalar pada Batas Butir</p> |

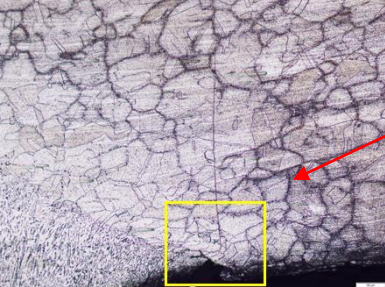
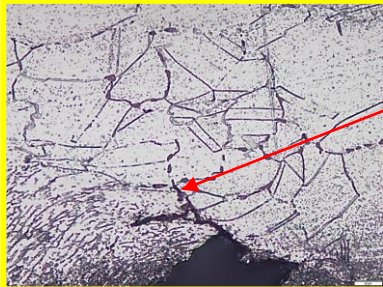
| <p>Sampel 7</p> | <p>Sampel 7 Crack 100x</p> <p>Sampel 7 Crack 500x</p> | <p>Batas Butir terlihat Tebal Indikasi adanya Presipitasi Karbida</p> <p><i>Initial</i> <i>Crack</i> pada HAZ menjalar pada Batas Butir</p> |

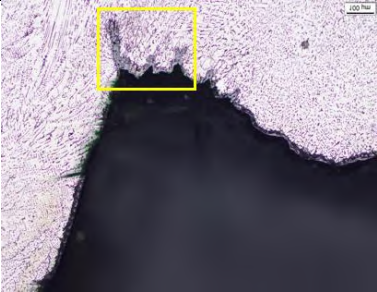
| TITIK PENGUJIAN | SRUKTUR MIKRO | KET. |
|---|---|--|
| Las Circumferential | Bag. (a) Sampel 8 <i>Incomplete Penetration</i> 100x | Terdapat <i>Incomplete Penetration</i> |

Sampel 8 merupakan sampel yang diambil dari bagian *circumferential*, pengamatan dilakukan untuk menemukan penyebab terjadinya *crack* pada las *circumferential*. Hasil pengamatan fotografi setelah dilakukan pemotongan sampel menunjukkan adanya *incomplete penetration* pada *layer* pertama proses pengelasan. *Incomplete penetration* disebabkan karena prosedur pengelasan yang kurang baik, biasanya disebabkan karena saat pengelasan tidak melakukan *preheat*, sehingga dengan kecepatan pengelasan yang tinggi dan logam dalam keadaan dingin cairan *filler* akan cepat membeku dan tidak dapat berpenetrasi sampai ke dalam. Dengan adanya *incomplete penetration* pada daerah lasan, maka dilakukan pengamatan lebih lanjut pada daerah tersebut dengan pengamatan metalografi. Hasil dari pengamatan metalografi dengan perbesaran 100x menunjukkan ujung-ujung *incomplete penetration* terlihat tajam, setelah dilakukan perbesaran hingga 500x terlihat dari ujung-ujung tajam tersebut menjalar *crack* menuju dalam bagian *fusion zone*. Selain itu pada bagian HAZ dengan perbesaran 500x sangat jelas terdapat presipitasi karbida krom pada batas butir.

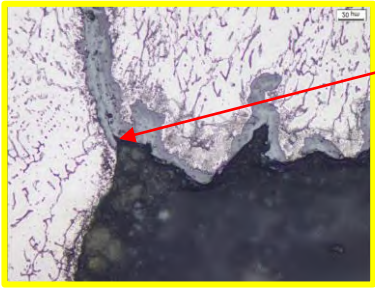
| TITIK PENGUJIAN | SRUKTUR MIKRO | KET. |
|---|---|--|
| Sampel 8 | Bag. (a) Sampel 8 <i>Incomplete Penetration</i> 500x | Ujung <i>Incomplete Penetration</i> Terlihat Tajam |

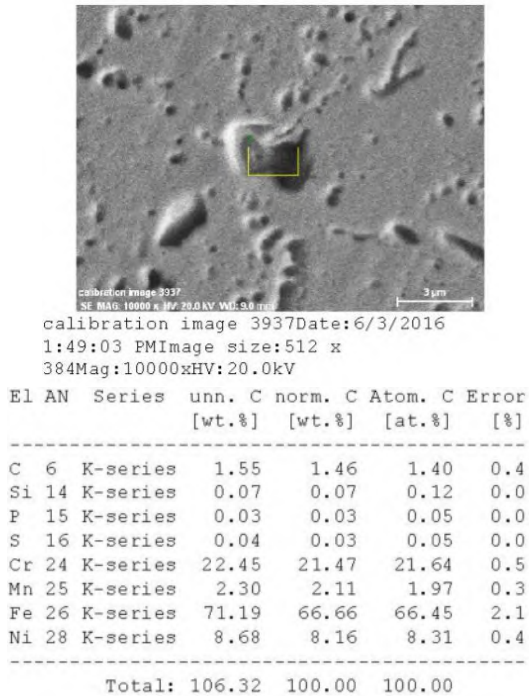
Gambar 4.12 Hasil SEM-EDX Material Pipa A312 Tipe 304H

mengalami *sliding*, dan terjadi penurunan kekuatan pada material. Adanya sensitisasi dibuktikan dengan pengujian EDX yang menunjukkan kenaikan persentase unsur krom dan karbon pada batas butir HAZ yaitu 1.4% dan 21.64%. Untuk menghindari kegagalan yang sama, maka material TP304H *welded pipe* perlu diganti TP304H *seamless pipe*. *Crack* yang terjadi pada las *circumferential* diakibatkan adanya IP (*incomplete penetration*) yang menyebabkan tumbuhnya *crack* yang menjalar dari ujung IP menuju *fusion zone*, untuk mencegah hal tersebut maka setiap proses pengelasan yang dilakukan harus disesuaikan dengan prosedur.
